INFORME SOBRE LA ACTUACIÓN EN LA CHARCA SITUADA EN BOCARRAMBLA, REALIZADA POR ECOLOGISTAS EN ACCIÓN DENTRO DEL PROYECTO “MANTENIMIENTO Y SEGUIMIENTO BIOLOGICO DE HUMEDAL HIPERSALINO” SUBVENCIONADO POR GALPEMUR (FEMP) Y LA CARM.

DATOS DE ANALISIS DE LA CHARCA DE BOCARRAMBLA

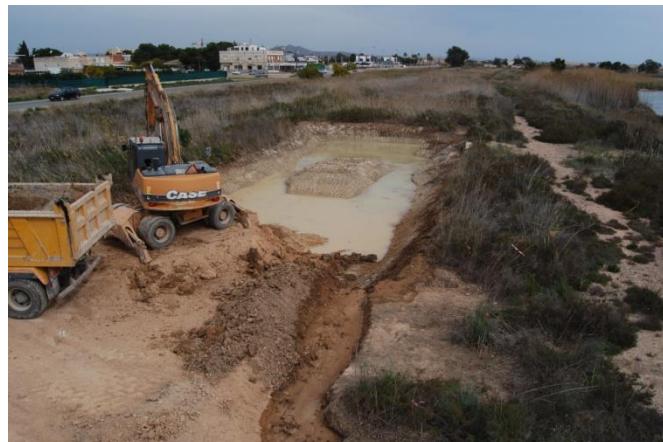
Tras realizarse la excavación las aguas freáticas afloraron e inundaron la cubeta. Estas aguas al contrario de lo que podía parecer, dada su proximidad al Mar Menor, poseían una baja salinidad, del orden de 4-4,5 gr/l de sal. Esta salinidad favorecía la proliferación de *Phragmites australis* con la consiguiente perdida de biodiversidad propia de ambientes hipersalinos como las comunidades de salicorneas y siemprevivas entre otras.

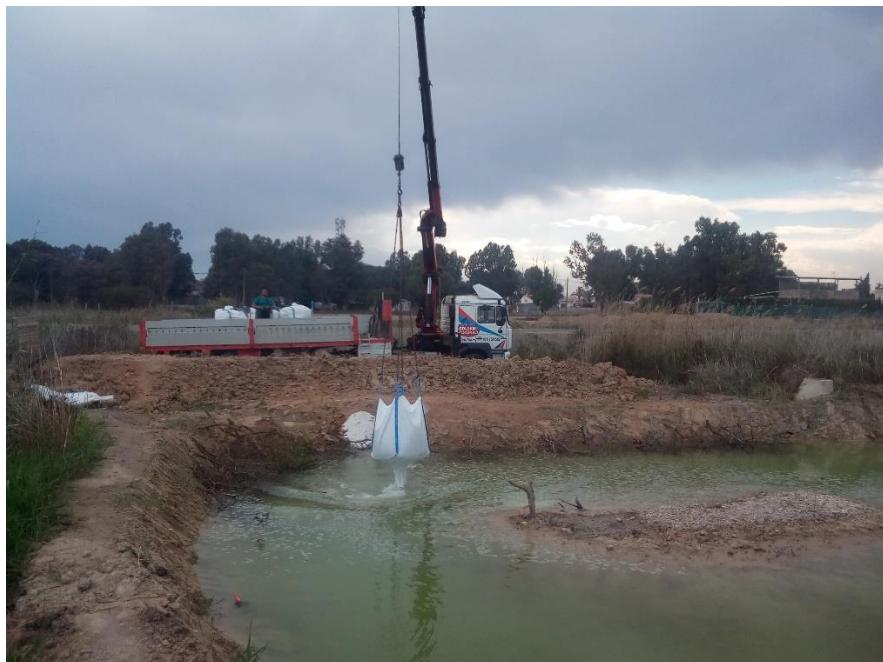
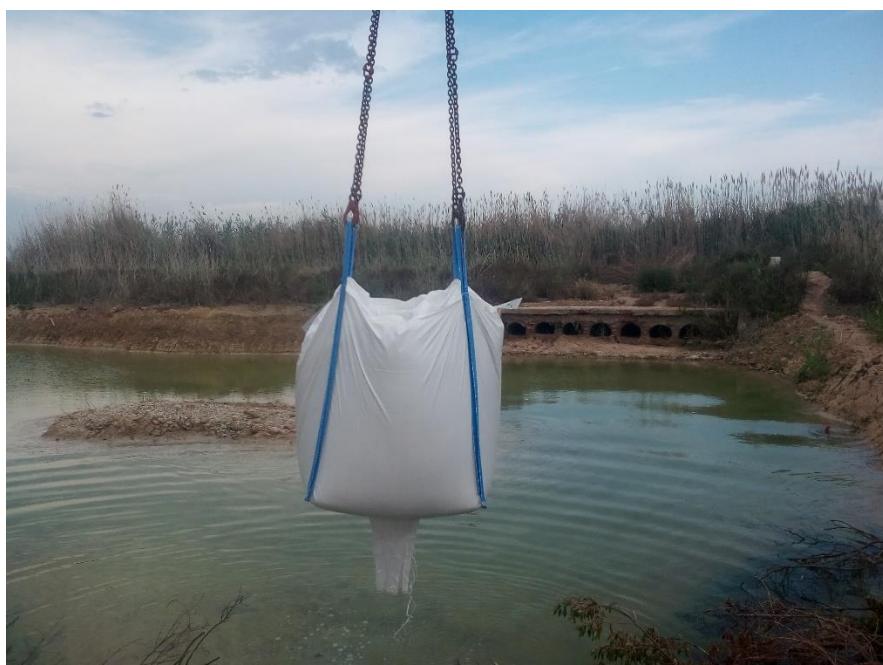
Con el objeto de potenciar el desarrollo de especies botánicas y faunísticas vinculadas a los humedales hipersalinos , durante los meses de abril se realizó el aporte de 32 toneladas de sal marina procedente de las salinas de San Pedro del Pinatar. Con esta experiencia se consiguieron los siguientes objetivos:

Debido a la escasa salinidad existente en el agua freática (inferior a 5 gr/l) se aportaron sales (cloruro sódico procedente de salinas marinas) para equilibrar y adecuar las condiciones a un humedal hipersalino. Se aporta sales en dos fechas distintas sumando ambas un total de 32 Tm de cloruro sódico. Esto hace subir la salinidad de 4,5 gr/l a 10 gr/l con el aporte de 12 Tm de sal. Y posteriormente se aportan otras 20 Tm de sal lo que hace que la salinidad suba a 46 gr/l en algunas zonas.
